Mercado Central de João Pessoa – PB: relato da experiência de intervenção

Resumo

A segunda etapa contemplou a recuperação de dois dos cinco edifícios modernos do conjunto original. O Galpão 1, fachada e acesso principais do mercado e o Galpão 5, destinado à comercialização de cereais e farináceos. Visando contribuir para ampliação do debate acerca de como intervir em edifícios modernos, no presente trabalho nos deteremos a relatar a experiência de recuperação dos mencionados Galpões 1 e 5.

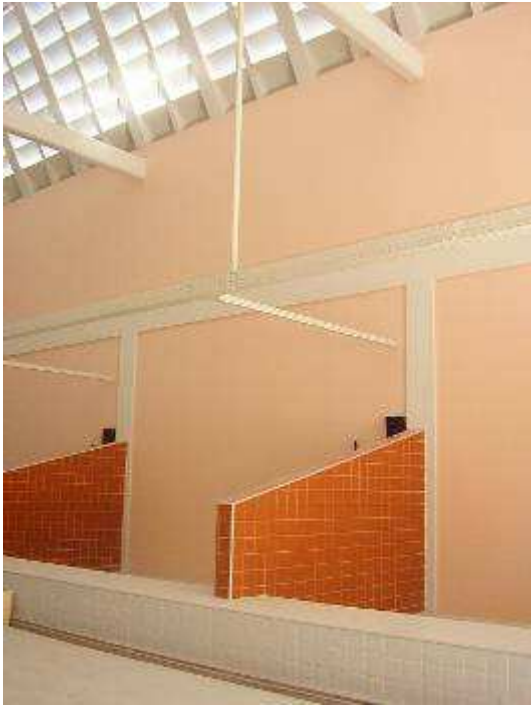
Fig. 8: Boxes recuperados
