Mercado Central de João Pessoa – PB: relato da experiência de intervenção

Resumo

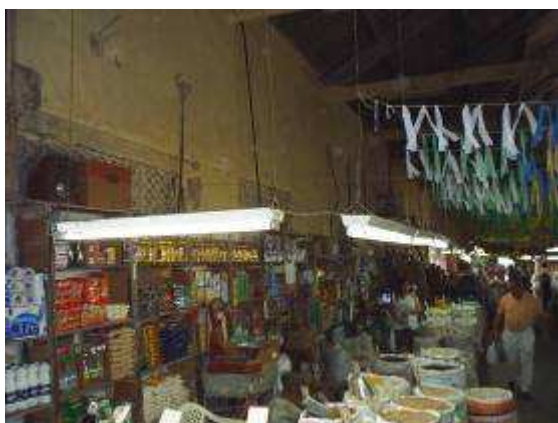
O diagnóstico das condições físicas do edifício sinalizou uma série de problemas a serem solucionados pela intervenção. Com a demolição dos boxes construídos indevidamente sob as marquises laterais e no seu interior, foi possível visualizar a fragilidade de algumas peças estruturais do prédio. Pilares, vigas – especialmente aquelas de sustentação das marquises – apresentavam as camadas de cobertura bastante rasas com as ferragens expostas e oxidadas.

Fig. 4: Vista interna do Galpão 5

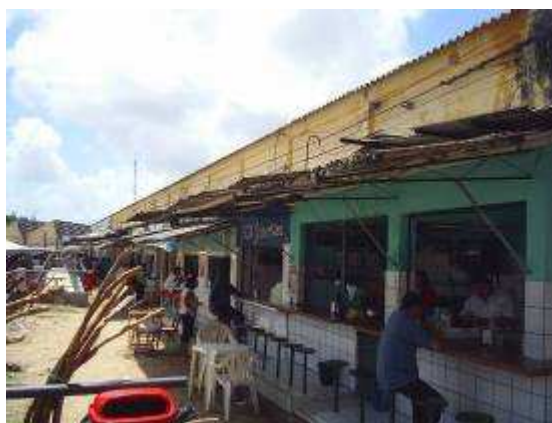
Os galpões originais encontravam-se bastante degradados em virtude da parca manutenção ao longo dos anos e, sobretudo pelos acréscimos indevidos. As marquises, elemento arquitetônico característico do conjunto, encontravam-se ocupadas, à exceção da fachada principal, as demais foram precariamente convertidas em cobertas de boxes construídos de modo improvisado ao longo do perímetro dos edifícios. A vistoria realizada para subsidiar o projeto de intervenção constatou numerosas alterações, dentro e fora dos galpões. As instalações prediais encontravam-se bastante comprometidas com extensões clandestinas, detectaram-se problemas nas cobertas e nos fechamentos em *brise soleil*, pisos danificados, de modo geral, um quadro de avançado processo de deterioração.

Fig. 5: Marquises externas ocupadas

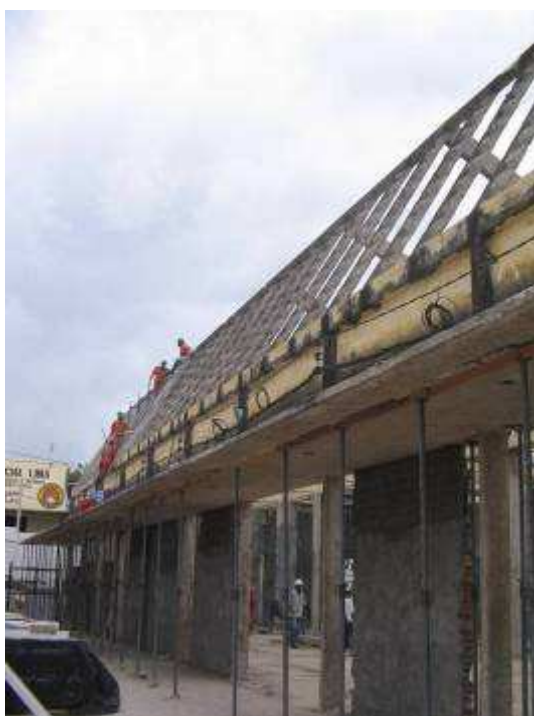
Fig. 6: Obra em andamento (exterior)

A recuperação da estrutura pré-moldada foi o procedimento que exigiu maior cuidado por parte dos executores, algumas peças foram reconstruídas em quase sua totalidade. As demais tiveram que receber um recobrimento, igual ao novo, que tornou suas seções

A situação precária da marquise levou os executores a consultar os arquitetos sobre a possibilidade de demolição e substituição por outra em estrutura metálica. A negativa dos arquitetos foi definitiva. A perda de um elemento tão significativo na composição do conjunto – a marquise está presente em todos os edifícios – implicaria em dano irreparável ao conjunto. Foi solicitado especialista em concreto para orientar e viabilizar a recuperação da marquise original.

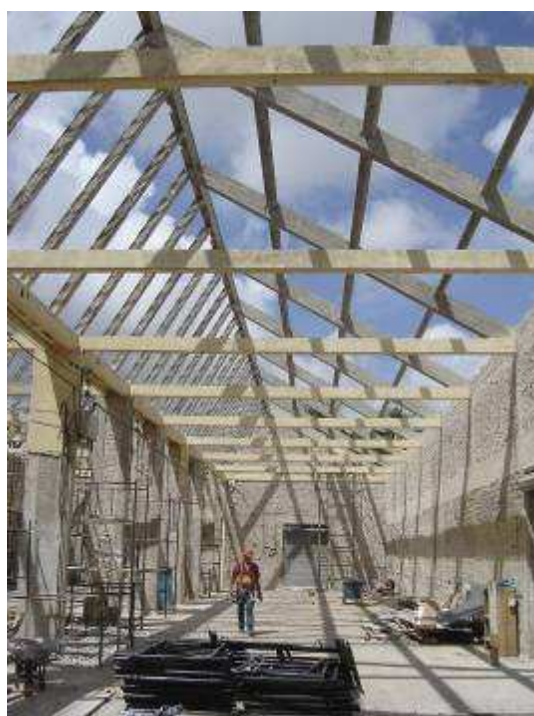
Fig. 7: Obra em andamento (interior)

A execução exigiu acompanhamento permanente, o piso bastante comprometido foi refeito com novo sistema de drenagem superficial. Toda a camada de reboco da alvenaria foi removida, verificando danos e acréscimos indevidos.

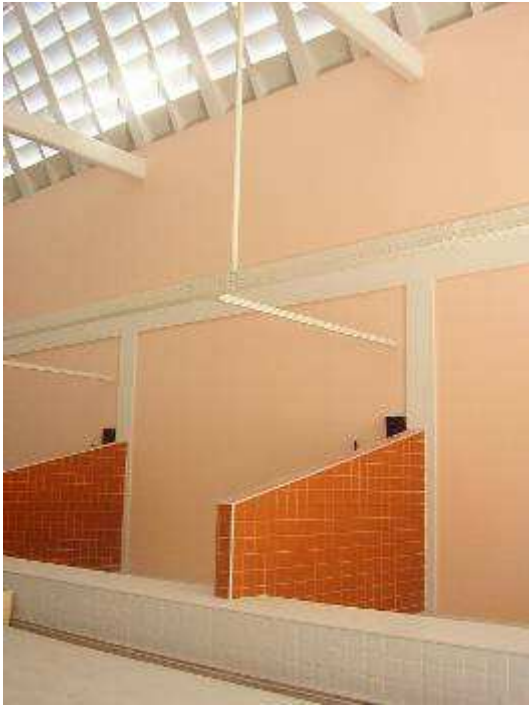
Fig. 8: Boxes recuperados

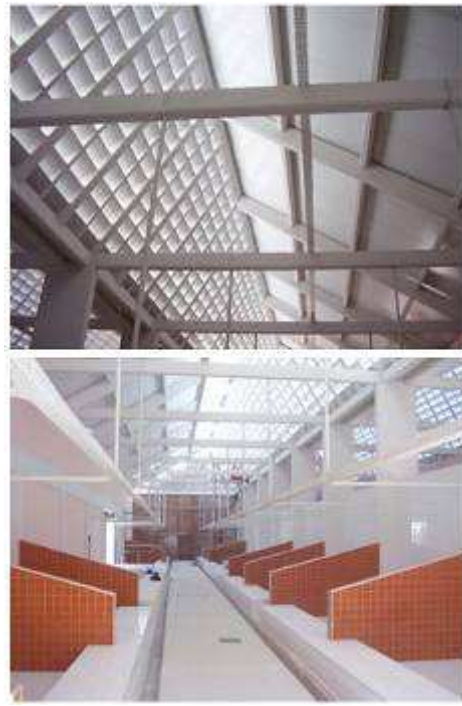
Fig. 9: Coberta e vista geral interna

O projeto de intervenção foi apreciado e aprovado junto ao órgão de preservação do patrimônio estadual, IPHAEP. A alteração mais significativa proposta pela equipe foi a substituição das telhas, em cimento-amianto por metálicas de seção trapezoidal e termo-acústicas. Os *brises* foram substituídos por peças em fibrocimento que preservam o mesmo aspecto das peças antigas.

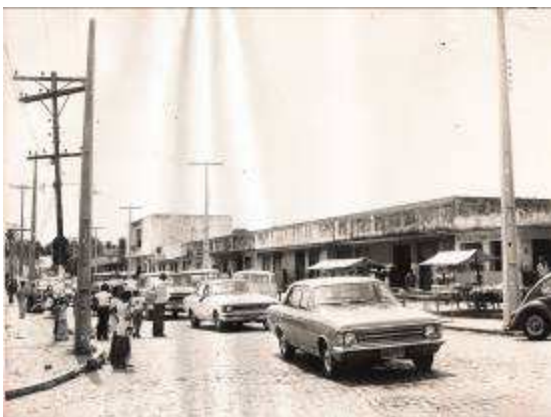
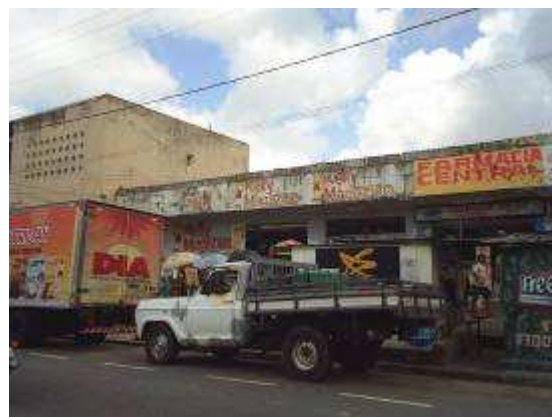
Fig. 10 e 11: Aspecto da Av. Dom Pedro II em 1978, pequenas barracas já ocupavam provisoriamente a calçada. Em 2005 as barracas, metálicas, fixas tomam as imediações do meio-fio obstaculando a visão do edifício e a circulação do público.

Todos os comerciantes que se encontravam nas calçadas foram transferidos para o interior do mercado, revelando toda a extensão da fachada. Nas áreas de maior fluxo, mais espaço. Assim criou-se uma circulação de 3,00m de acesso às lojas e outra com iguais dimensões no limite do meio-fio. Facilitou-se a ligação com o transporte coletivo. Uma faixa intermediária de 2,00m foi utilizada como espaço para as escadas, rampas e área verde para canteiros onde foram plantados vinte ipês roxos entre outros.

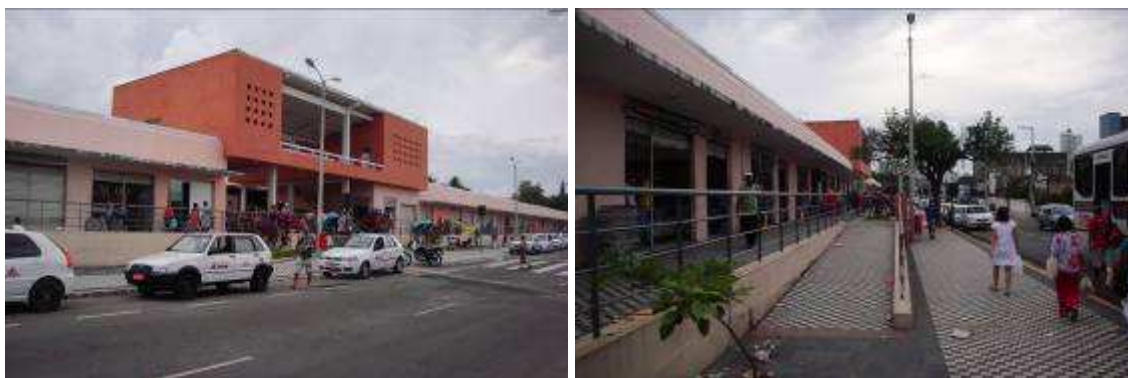
Fig. 13: A partir da retirada das barracas a fachada do mercado se tornou visível à população. Foi possível organizar os passeios, os elementos de acessibilidade e ampliar a cobertura vegetal numa área caracterizada pela aridez.

Descobriu-se, na área central do Galpão 1, parte do piso em ladrilho hidráulico texturizado preto e branco em composição xadrez. Optou-se pela valorização deste material de alta resistência e tão caro na história da arquitetura brasileira. Descobriu-se uma fábrica em Campina Grande – situada a 130 km a oeste da capital – encomendando-se quantidade suficiente para toda a calçada frontal. Estendendo a idéia para o contorno de todos os passeios do mercado.
