O Caráter de Três Casas Modernistas na Av. Washington Luiz em Presidente Prudente-SP

6. Avaliação do Caráter: estudos de caso

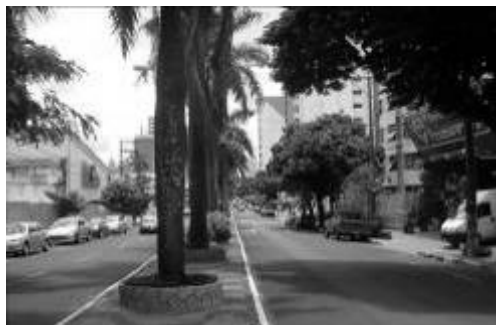
Foto 3. As palmeiras imperiais e o piso em peti pavê definem a nova avenida.

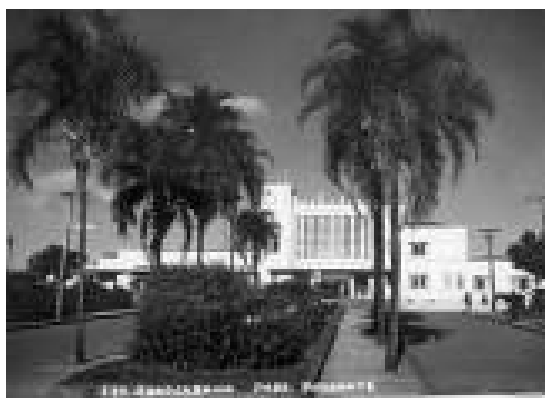
Foto 5. Vista da Estação protomoderna em 1943, a partir da Avenida Washington Luiz

Ferrovária foi demolida e reconstruída duas vezes (Fotos 4 e 5). A atual edificação de traços protomodernos é da década de 1940.
