Historiografia e preservação : reflexões sobre a trajetória da casa da Rua Santa Cruz

Denise INVAMOTO

Historiografia e Preservação: reflexões sobre a trajetória da casa da Rua Santa Cruz

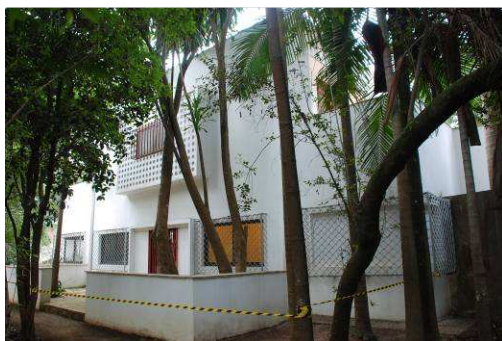
Fig.1. Fachada sul em maio de 2008 (Foto da autora)

A fachada principal, voltada para a fria orientação sul, teve alterações nos vãos do piso superior. Os quartos das extremidades tiveram seus vãos emparedados, ficando suas aberturas voltadas para os terraços laterais, enquanto o quarto central, da governanta, teve o caixilho original vertical e de grandes dimensões substituído por uma abertura horizontal e menor, envolta por uma caixa sobressalente de alvenaria e blocos cilíndricos de vidro, de toque loosiano, de modo a permitir maior entrada de luz com redução de trocas térmicas.

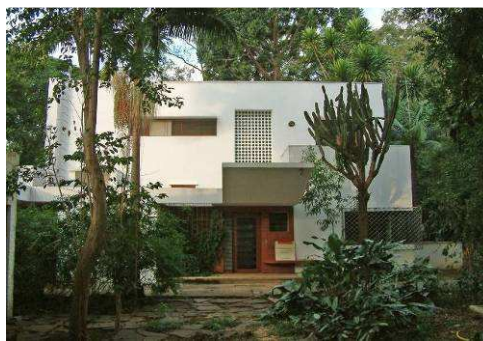
Fig.2. Fachada oeste em junho de 2009 (Foto: Francisco Saragiotto Neto)

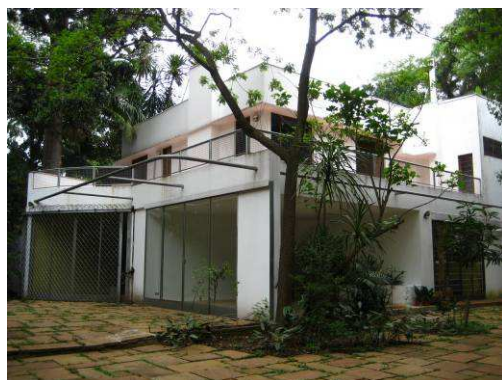
Fig.3. Perspectiva das fachadas norte e leste em junho de 2010 (foto da autora)

Outra alteração significativa se daria na lógica da circulação. Se na configuração de 1928 o acesso era realizado pela fachada principal, reforçando seu eixo de simetria, com a intervenção de 1935, o arquiteto o deslocaria para a fachada leste, sendo enfatizado pela inserção de uma marquise em balanço, além de banco e jardim, ambientando um espaço intermediário de estar. Tal expediente, aliado às transformações nas demais fachadas, resultantes das mudanças na planta da casa – acréscimo de um sanitário, criação de quarto com closet, incorporação do espaço avarandado ao interior, aumentando salas de jantar e estar e substituição da cobertura em telha colonial por laje de concreto transformada em terraço - mostra a intenção do arquiteto em retirar da fachada sul sua força de fachada principal, com um tratamento equivalente às demais faces do edifício. Fato curioso é que Warchavchik preservou a sua simetria, aspecto dos mais condenados da criticada disparidade entre elevação e planta, demarcando em baixo relevo o vão emparedado da janela de canto que se abria para a varanda. Entretanto, a cobertura em quatro águas escondida pela platibanda permaneceu inalterada. Assim, é difícil de avaliar o quanto de revisão estética ou de necessidades funcionais guiaram a alteração de uma das imagens mais divulgadas na historiografia da arquitetura brasileira.

A sala de estar, além de avançar sobre a projeção da antiga cobertura, ganhou uma justaposição volumétrica na qual a ortogonalidade quebrara-se, com o acréscimo de um volume oblíquo de vértice encurvado na orientação nordeste, com a visual aberta para a piscina. Podemos aí notar o quanto o meio artístico e as aspirações do jovem casal poderiam ser determinantes para as escolhas de Warchavchik. Ambos foram sócio-fundadores da SPAM¹², fundada em 1932 na própria casa da rua Santa Cruz¹³, sendo Mina diretora musical da instituição, promovendo eventos musicais, inclusive concertos em sua própria casa. A sala, desse modo, configurava-se claramente como um pequeno auditório, cujo piano situava-se no centro do raio de curvatura, conforme descrições de seu filho, Mauris Illia Warchavchik¹⁴.

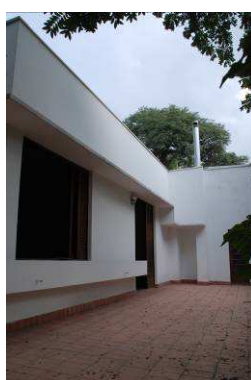
Fig.4. Terraço norte com caixilhos embutidos, maio de 2008 (foto da autora)
