anais do 7º seminário do_co_mo_mo_brasil

porto alegre, 22 a 24 de outubro de 2007

**DOCUMENTAÇÃO E ANÁLISE DA RECICLAGEM E REQUALIFICAÇÃO DOS
EDIFÍCIOS MARIA PAULA, RISKALLAH JORGE E BRIGADEIRO TOBIAS NO
CENTRO HISTÓRICO DE SÃO PAULO**

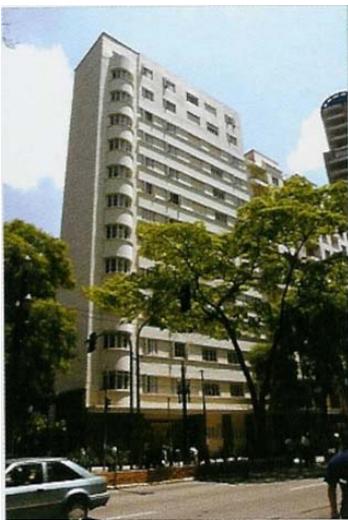
Foto1. Fachada principal Edifício Maria Paula
 Fonte: Salcedo, 2006

Os treze andares, o térreo e o subsolo existentes abrigam 75 unidades residenciais para uma população com renda entre três e seis salários mínimos. No subsolo estão a área para reuniões do condomínio, a área de recreação infantil, o reservatório de água, a casa de bomba, o abrigo de medidores, duas escadas e dois espaços livres para jardim. No pavimento térreo estão: o *hall*, a recepção, duas unidades residenciais para deficientes físicos, a lavanderia coletiva, dois elevadores, duas escadas que levam ao mezanino e uma escada e dois elevadores que fazem a interligação do térreo com os pavimentos superiores. Do 1º ao 12º pavimento, abrigam-se 6 apartamentos conjugados (sala/dormitório, copa/cozinha e banheiro). O 13º pavimento conta com um departamento com dois dormitórios, sala/copa, cozinha, depósito e banheiro (Foto1, e Figuras 1, 2 e 3).

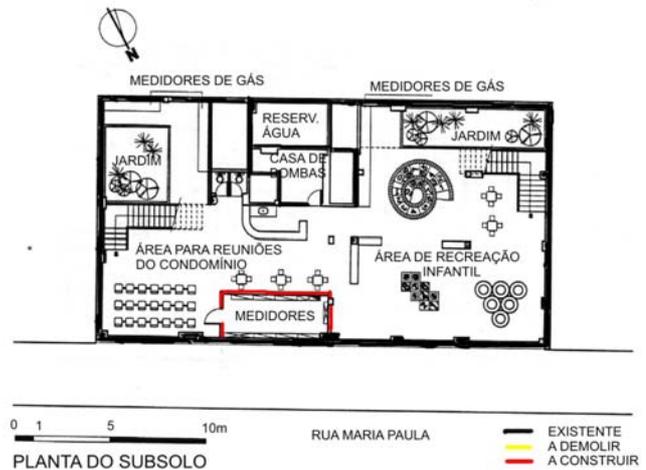
Figura 1. Planta do subsolo do Edifício Maria Paula
 Fonte: Câmara Municipal de São Paulo, 2001

Ao 13º, o acesso se dava através do elevador de serviço e da escada. Este pavimento abrigava dois quartos de empregada, um terraço, um banheiro, a rouparia e a sala de máquinas (Figura 1).

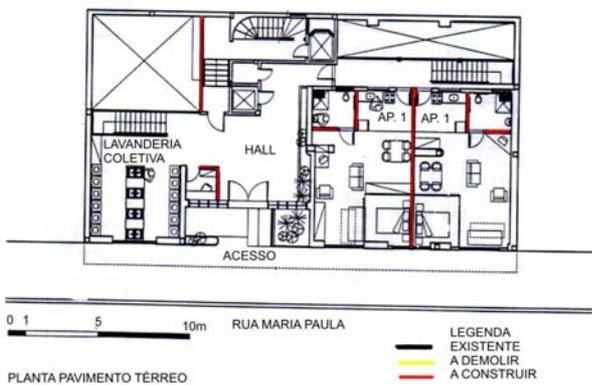
Figura 2. Planta pavimento térreo, Edifício Maria Paula
 Fonte: Câmara Municipal de São Paulo, 2001

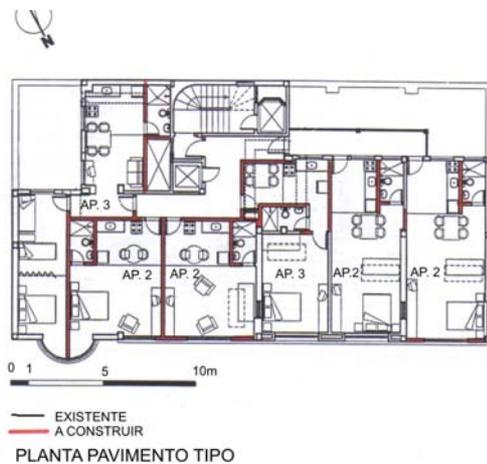
Figura 3. Planta pavimento tipo, Edifício Maria Paula
 Fonte: Câmara Municipal de São Paulo, 2001

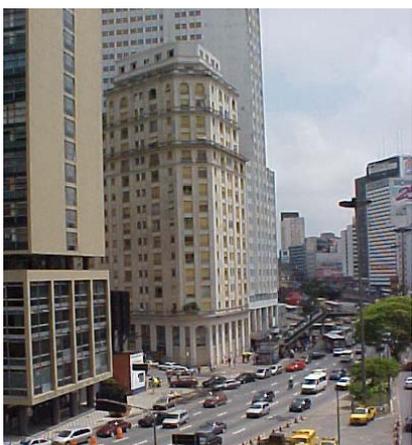
Foto 2. Fachada principal Edifício Riskallah Jorge
Fonte: Salcedo, 2006

Foram recuperadas as cores originais da parede externa, as janelas, as portas de ferro e as ferragens antigas que estavam em bom estado. Os elementos originais do saguão, o piso, as colunas e as paredes em mármore de Carrara foram restaurados. No acabamento interno foram recuperados os pisos de taco, as soleiras e os peitoris em mármore. Para a divisão das unidades de habitação utilizaram-se blocos de concreto celular.

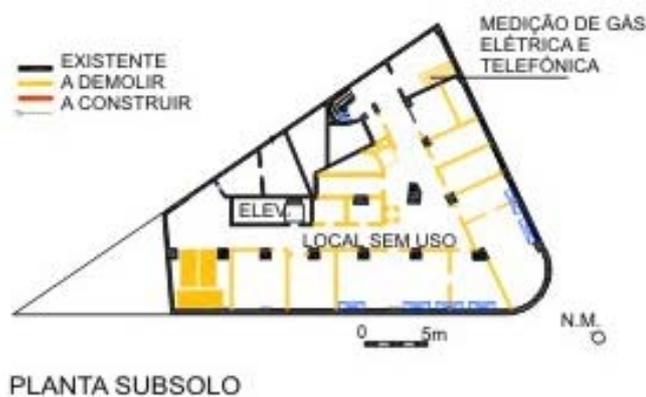
Figura 4. Planta subsolo Edifício Riskallah Jorge
Fonte: Escritório Helena Saia, 2001

No subsolo estão os reservatórios de água, elevadores e escada. O pavimento térreo abriga a recepção, um apartamento com um dormitório, cozinha e banheiro, um salão comunitário de usos múltiplos, depósito de lixo, centro de medição de gás, dois banheiros, sendo um masculino e outro feminino, três elevadores e duas escadas.

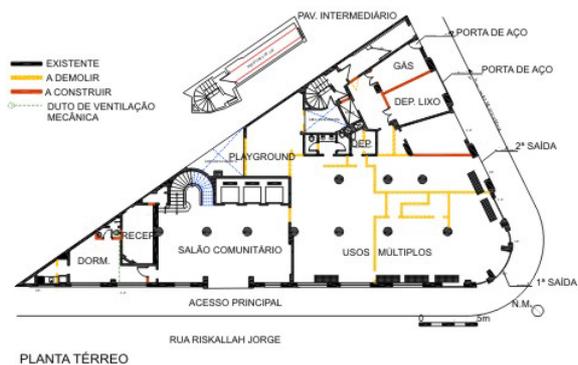
Figura 5. Planta térreo Edifício Riskallah Jorge
 Fonte: Escritório Helena Saia, 2001

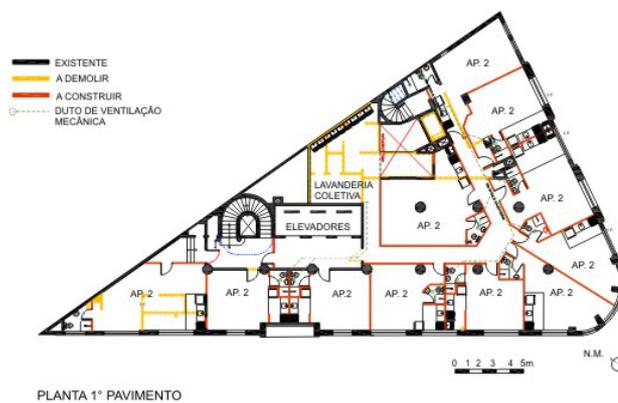
Figura 6. Planta 1º pavimento Edifício Riskallah Jorge
 Fonte: Escritório Helena Saia, 2001

O 1º pavimento abriga 11 apartamentos conjugados, lavanderia coletiva, corredor, três elevadores e duas escadas. O 2º abriga 11 apartamentos conjugados, três elevadores, corredor e duas escadas. Do 3º ao 11º andar, abrigam, em cada piso, 11 apartamentos conjugados, três elevadores e uma escada.

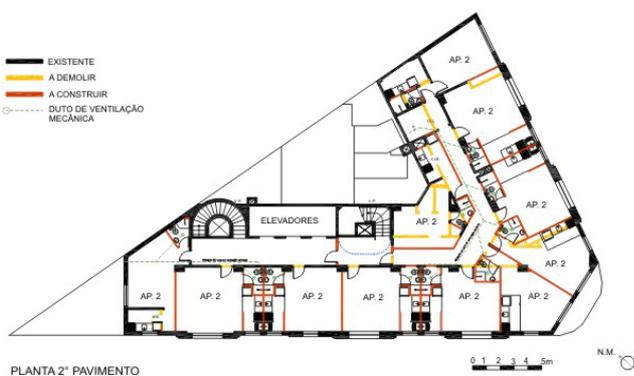
Figura 7. Planta 2º pavimento Edifício Riskallah Jorge
 Fonte: Escritório Helena Saia, 2001

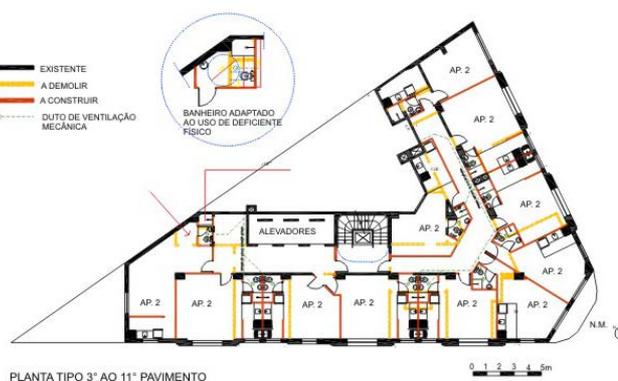
Figura 8. Planta 3º ao 11º pavimentos Edifício Riskallah Jorge
 Fonte: Escritório Helena Saia, 2001

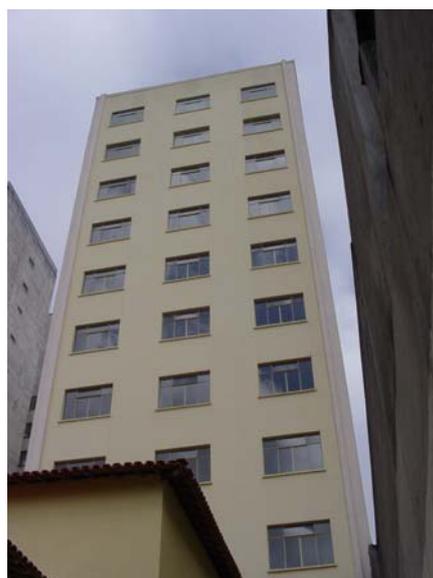
Foto 3. Edifício Brigadeiro Tobias

A reciclagem do prédio, em geral, preservou suas fachadas originais, e acrescentou um pavimento superior (nono pavimento). Esta obra foi destinada a 84 unidades residenciais e a espaços coletivos. As alterações realizadas no prédio foram: execução de reforços na fundação, demolição das lajes do térreo e do subsolo, construção de escadas e paredes de alvenaria e painéis internos, esquadrias metálicas e de madeira, portas (INCOMBUSTÍVEIS?), cobertura, revestimentos e pintura, pavimentações, instalações e aparelhos (TARRAF CONSTRUTORA LTDA., 2002).

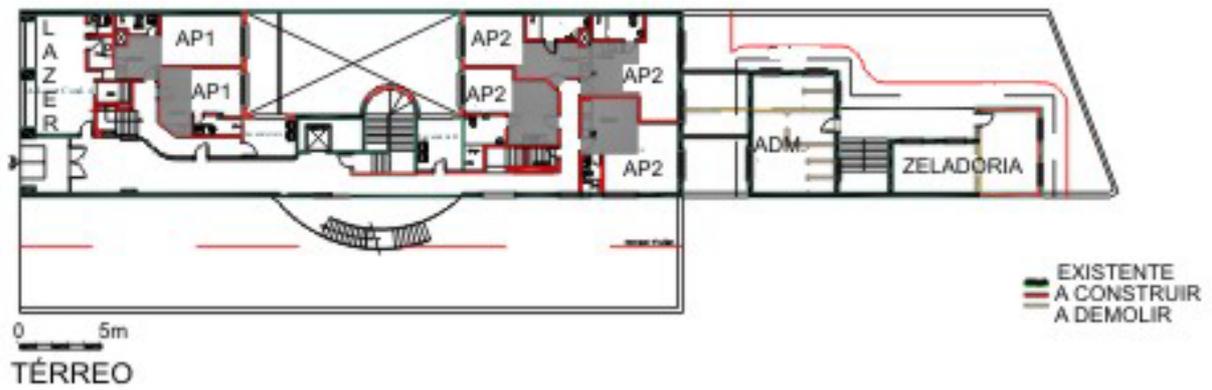
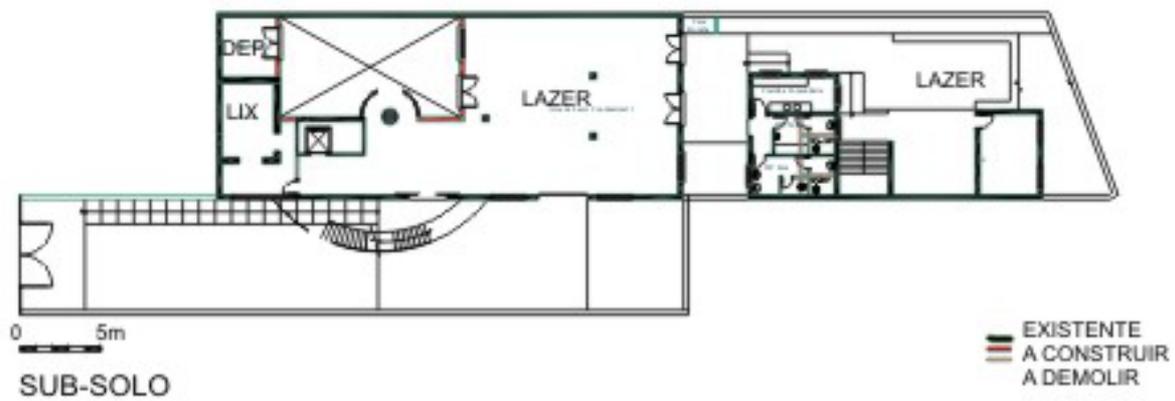
Figuras 9 e 10. Planta térreo e subsolo, Edifício Brigadeiro Tobias

Os oito andares existentes e a construção do nono andar abrigam 84 apartamentos conjugados (sala-copa-dormitório, cozinha) com banheiro. No Pavimento térreo, uma área de lazer - comumente utilizada pelas crianças - 3 apartamentos para pessoas idosas ou portadoras de deficiências físicas, 3 outros comuns, um Hall com uma área de circulação abrangente, duas lavanderias coletivas e, no fundo do lote, a administração e a zeladoria, localizadas em um outro bloco, o centro comunitário. No subsolo do bloco do centro comunitário existem uma cozinha comunitária e banheiros coletivos, masculino e feminino. Já no subsolo do bloco principal, depósito, lixeira e áreas de lazer condominiais.

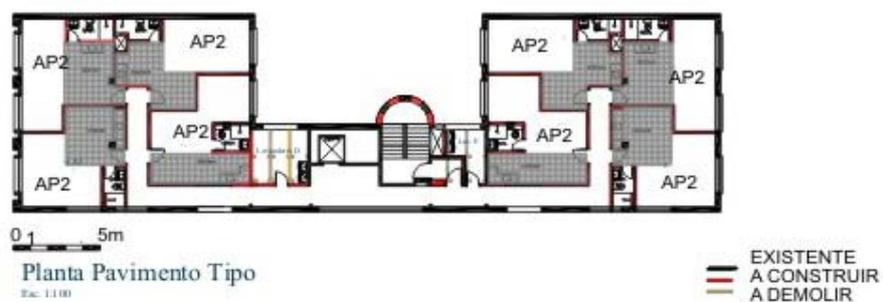
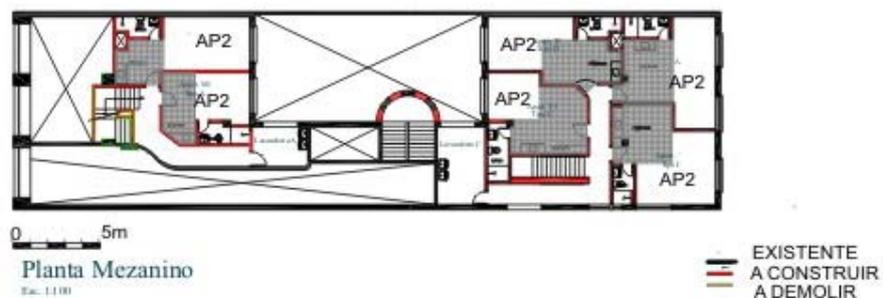
Figuras 11 e 12. Planta pavimento tipo e planta mezanino, Edifício Brigadeiro Tobias

O edifício ainda possui um mezanino - com 6 apartamentos conjugados e duas lavanderias. Também possui 8 pavimentos tipo e um 9.º pavimento, cada um com duas lavanderias coletivas e 8 apartamentos conjugados. O 9º pavimento é diferenciado e foi criado posteriormente. Na cobertura encontram-se a caixa d'água e a casa de máquina.
