## PLANO DE CONSERVAÇÃO

### Jardim de Infância Ana Rosa Falcão de Carvalho

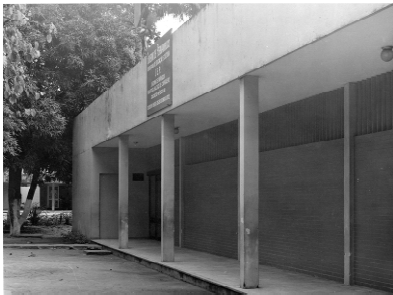
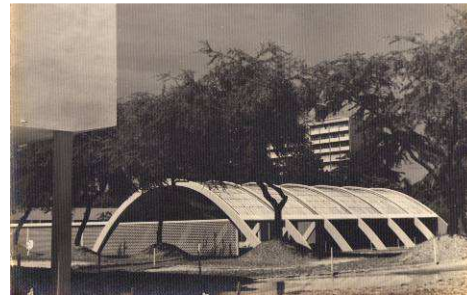
Fig. 7: Alguns aspectos da linguagem moderna presentes no edifício. (Fonte: Acervo do LA2.)

A linguagem se aproxima dos ideais do moderno internacional e brasileiro (como o Conjunto Pedregulho, 1948, de Reidy), sobretudo no sentido da coordenação modular e da racionalização da construção. Prioriza a pré-fabricação, a exposição dos sistemas e materiais, a distinção entre estrutura, vedação e fenestração, e exploração da plasticidade do concreto. (Figura 6).

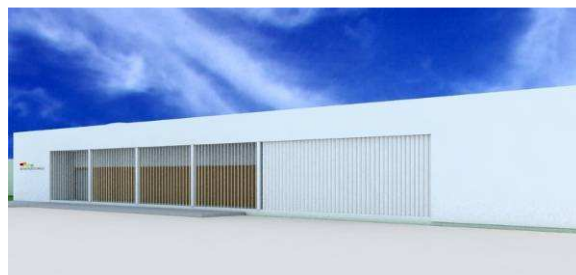
Fig. 9: Vista da fachada frontal.

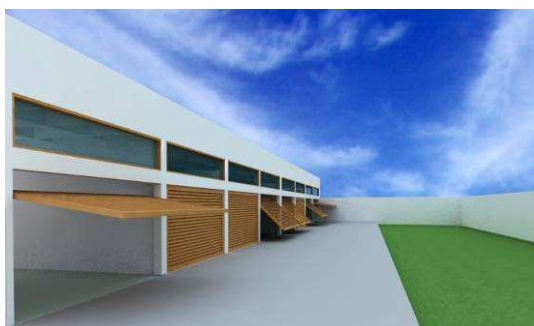
Fig. 10: Integração das salas de aula e pátio, através do retorno das esquadrias pivotantes.

Os problemas estão no excesso de pintura, ferrugem e vidros quebrados.. As esquadrias originais, do tipo pivotante, das salas de aula, foram substituídas.	Reparos parciais nas esquadrias descaracterizadas. Propor cortinas. Substituição das esquadrias das salas de aula para o pátio por grandes portas pivotantes.
Instalações Elétricas

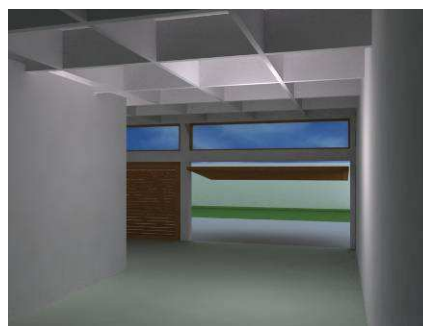
Fig. 11: Vista de divisória retrátil colocada entre as salas de aula.
