Mercado Central de João Pessoa – PB: relato da experiência de intervenção

Resumo

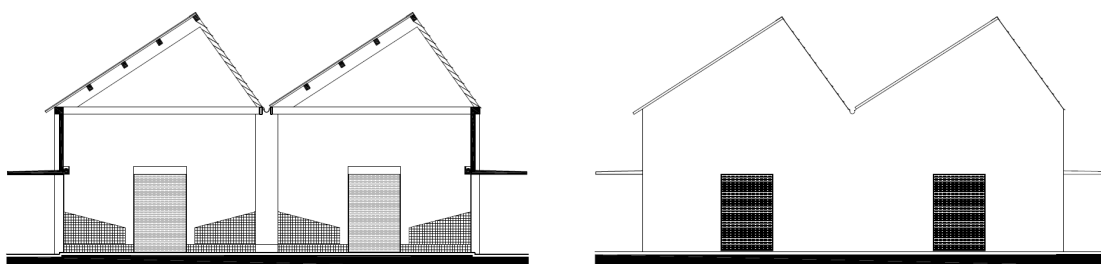
Fig. 02: Corte transversal no Galpão 5: sistema definido por dois pórticos triangulares paralelos unidos por terças que estruturam a cobertura. A fachada “fabril” é marcada pela presença das marquises laterais e pelos *brise-soleils* inclinados fazendo a exaustão.

O projeto de intervenção foi apreciado e aprovado junto ao órgão de preservação do patrimônio estadual, IPHAEP. A alteração mais significativa proposta pela equipe foi a substituição das telhas, em cimento-amianto por metálicas de seção trapezoidal e termo-acústicas. Os *brises* foram substituídos por peças em fibrocimento que preservam o mesmo aspecto das peças antigas.

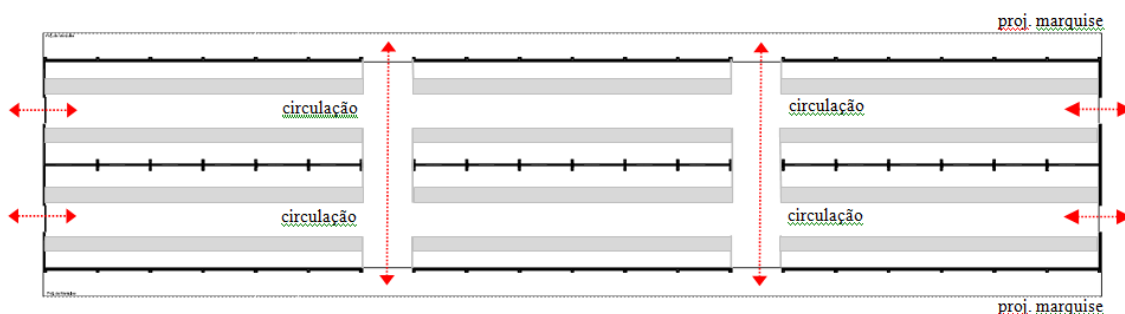
Fig. 3: Planta esquemática do Galpão 5, o único do conjunto que possui 80,00m de comprimento.

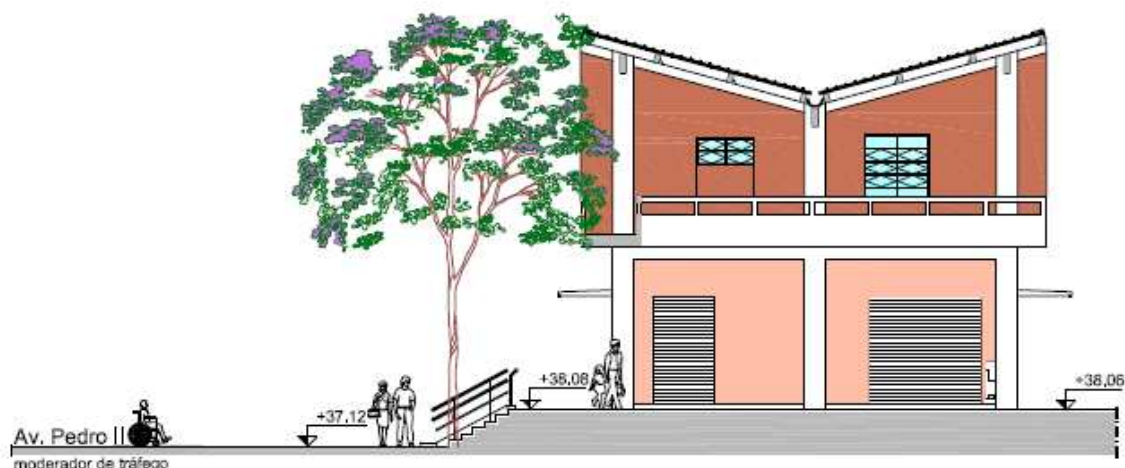
Fig. 12: Corte transversal. Da esquerda para a direita: faixa elevada para redução do tráfego da Avenida Dom Pedro II; a calçada de três metros; a faixa intermediária destinada às rampas, escadas e canteiros e a circulação de 3,00m junto às lojas. Por fim, o hall com pé-direito duplo do bloco administrativo.

Todos os comerciantes que se encontravam nas calçadas foram transferidos para o interior do mercado, revelando toda a extensão da fachada. Nas áreas de maior fluxo, mais espaço. Assim criou-se uma circulação de 3,00m de acesso às lojas e outra com iguais dimensões no limite do meio-fio. Facilitou-se a ligação com o transporte coletivo. Uma faixa intermediária de 2,00m foi utilizada como espaço para as escadas, rampas e área verde para canteiros onde foram plantados vinte ipês roxos entre outros.
